Einwohnergemeinde Rütligen-Alchenflüh Schulanlage

Bauliche Analyse

28.10.2020

Rolf Waldspurger

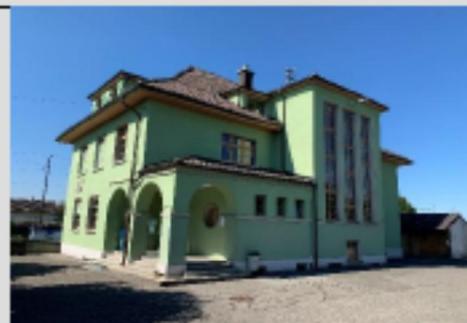
Situationswert	Befindet sich auf Schulareal	
<input type="checkbox"/> <input type="checkbox"/> <input type="checkbox"/> <input checked="" type="checkbox"/>	Anbindung zu anderen Schulräumen nicht	
	Keine Anbindung zu anderen Schulräumen "unter Dach"	
	gut erschlossen	
Nutzungswert	Klassenzimmer mit 60 m2 unter dem heutigen gesetzlichen Minimum von 64 m2	
<input type="checkbox"/> <input type="checkbox"/> <input type="checkbox"/> <input checked="" type="checkbox"/>	Räume inkl. Besprechungszimmer im Dach auf dem neusten Stand	
Bausubstanz	Schöner Holzriemenboden erhaltenswert	
<input type="checkbox"/> <input type="checkbox"/> <input type="checkbox"/> <input checked="" type="checkbox"/>	Schönes Gesamterscheinungsbild	
Energie	Dachstock gedämmt	
<input type="checkbox"/> <input checked="" type="checkbox"/> <input type="checkbox"/> <input type="checkbox"/>	Dämmung in Zusammenhang mit Sanierung Innenverkleidung prüfen

Gebäudetechnik	Elektro Erneuerung vorgesehen (HVK bereits vorhanden)	
<input checked="" type="checkbox"/> <input type="checkbox"/> <input type="checkbox"/> <input type="checkbox"/>	Heizung Heizungsersatz kurzfristig planen	
<input type="checkbox"/> <input type="checkbox"/> <input type="checkbox"/> <input checked="" type="checkbox"/>	Sanitär WC-Anlagen intakt	
<input type="checkbox"/> <input checked="" type="checkbox"/> <input type="checkbox"/> <input type="checkbox"/>	Lüftung über Fenster	
<input type="checkbox"/> <input type="checkbox"/> <input type="checkbox"/> <input type="checkbox"/>	Solar / PV nicht vorhanden, kein Potential	
Raumstruktur	Gute Aufteilung	
<input type="checkbox"/> <input type="checkbox"/> <input type="checkbox"/> <input checked="" type="checkbox"/>	kurze Wege über Treppenhaus	
	Schulräume gegen Südost ausgerichtet	
Brandschutz	keine Brandabschnitte	
<input type="checkbox"/> <input checked="" type="checkbox"/> <input type="checkbox"/> <input type="checkbox"/>	Fluchtkonzept überprüfen

Kein 2. Fluchtweg	
Hindernisfreiheit	Viele Treppen, keine Rampen	
<input checked="" type="checkbox"/> <input type="checkbox"/> <input type="checkbox"/> <input type="checkbox"/>	Lift fehlt	
	kein Rollstuhlgängiges WC	
Erdbebensicherheit	Entspricht nicht dem heutigen Standard	
<input type="checkbox"/> <input checked="" type="checkbox"/> <input type="checkbox"/> <input type="checkbox"/>	Auf Erdbebensicherheit prüfen	
Schadstoffe	Überprüfen bei Erneuerung	
<input type="checkbox"/> <input type="checkbox"/> <input checked="" type="checkbox"/> <input type="checkbox"/>		
Chancen / Risiken	Als "klassische" Schulräume längerfristig eher nicht geeignet	
<input type="checkbox"/> <input type="checkbox"/> <input type="checkbox"/> <input checked="" type="checkbox"/>	Umnutzung zu Kita und Tagesschule prüfen	
	Zustand und Nutzungswert sollte wiederkehrend alle 5 bis 10 Jahre geprüft werden

Anlage	Pos.	Beschreibung	Baujahr/ Alter	Dringlichkeit	Betrag CHF
01	Altes «grünes» Schulhaus	11 Neue Heizung oder Anschluss an Zentralheizung Neues Schulhaus (Erdsondenwärmepumpe)	ca. 40-jährig	1 bis 2 Jahre	100'000
01	Altes «grünes» Schulhaus	12 Gesamterneuerung Elektroinstallation (neuer Elektroverteiler in UG bereits installiert 2013)	ca. 1933 / 2013	3 bis 5 Jahre	50'000
01	Altes «grünes» Schulhaus	13 Erneuerung Gebäudehülle (Innendämmung, neue Innenverkleidung oder Verputz aufgrund Beschädigungen der Tapeten)		3 bis 5 Jahre	100'000
01	Altes «grünes» Schulhaus	14 Fensterersatz UG bis 1. OG (UG und 1. OG 1996, DG 2010)		10 bis 15 Jahre	100'000
	201	Planungskosten und Reserven		30%	100'000
		Approximative Sanierungskosten			450'000

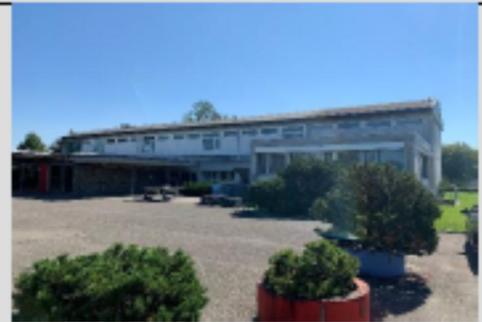
02 «neues» Schulhaus und alte Zivilschutzanlage

Situationswert	Befindet sich auf Schulareal Kurze Verbindungswege "unter Dach" gut erschlossen	
Nutzungswert	Klassenzimmergrößen dem gesetzlichen Minimum von 64 m ² entsprechend	
Bausubstanz	Gebäudestruktur in gutem Zustand Eternitdach (50-jährig) muss ersetzt werden Abdichtung Decke Zivilschutzanlage (Tropfstellen an Decke, ständiges Entfäuchten)	
Energie	Wärmedämmung aussen prüfen Fensterersatz (insb. Schulräume) prüfen	
Gebäudetechnik	Elektro Erneuerung vorgesehen Heizung Erdsondenheizung unter 10-jährig Sanitär Ersatz WC-Anlagen (z. T. Beschaffung Ersatzteile schwierig) Lüftung über Fenster Solar / PV Potential im Zusammenhang mit Dacherneuerung prüfen	
Raumstruktur	Schulräume gegen Südost ausgerichtet	
Brandschutz	keine Brandabschnitte (werden aber nächstes Jahr erstellt) Fluchtkonzept überprüfen Kein 2. Fluchtweg	
Hindernisfreiheit	Viele Treppen, Rampe aus Richtung Gemeindesaal kein Lift kein Rollstuhlgängiges WC

Erdbebensicherheit	Entspricht nicht dem heutigen Standard Auf Erdbebensicherheit prüfen	
Schadstoffe	überprüfen bei Erneuerung	
Chancen / Risiken	Gebäude kann mit Sanierung längerfristig weiterbetrieben werden Erweiterung (Anbau, Austockung) prüfen bei Schulraumbedarf Zustand und Nutzungswert sollte wiederkehrend alle 5 bis 10 Jahre geprüft werden

Anlage	Pos.	Beschreibung	Baujahr/ Alter	Dringlichkeit	Betrag CHF
02	«Neues» Schulhaus	21 Erneuerung Elektroinstallationen		3 bis 5 Jahre	50'000
02	«Neues» Schulhaus	22 Erneuerung Gebäudehülle (Eternitdach, 50-jährig)		5 bis 10 Jahre	300'000
02	«Neues» Schulhaus	23 Erneuerung Gebäudehülle (Aussendämmung)		3 bis 5 Jahre	100'000
02	«Neues» Schulhaus	24 Fensterersatz		3 bis 5 Jahre	150'000
02	«Neues» Schulhaus	25 Abdichtung Decke Zivilschutzanlage von aussen		1 bis 2 Jahre	50'000
02	«Neues» Schulhaus	26 Brandschutzsanierungen		1 bis 2 Jahre	100'000
02	«Neues» Schulhaus	27 Erneuerung Sanitärinstallationen inkl. WC-Anlagen		3 bis 5 Jahre	100'000
02	«Neues» Schulhaus	28 Erneuerung Sonnenschutz (Aluminiumraffstoren, alle Klassenzimmer)		3 bis 5 Jahre	100'000
02	«Neues» Schulhaus	29 PV-Anlage auf Dach		3 bis 5 Jahre	300'000
	201	Planungskosten und Reserven		30%	400'000
		Approximative Sanierungskosten			1'650'000

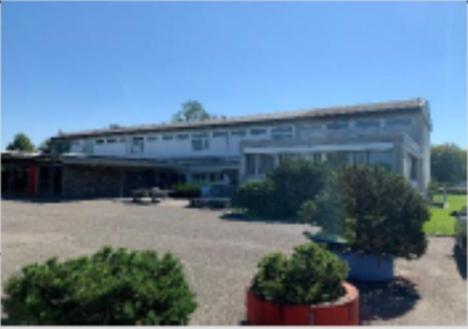
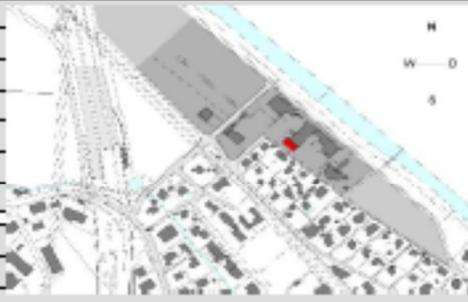
03 Lehrerzimmer, Spezialunterricht, Abwarte

Nutzungswert	hoher Nutzwert	
Bausubstanz	Tragstruktur in gutem Zustand Dachabdichtung muss dringend ersetzt werden (Schadenfall letzten Freitag)	
Energie	Wärmedämmung aussen prüfen Fensterersatz dringend (Bj. 1968)	
Gebäudetechnik	Elektro Erneuerung vorgesehen Heizung Erdsondenheizung unter 10-jährig Sanitär Ersatz Sanitäreinrichtungen prüfen Lüftung über Fenster Solar / PV kein Potenzial im heutigen Zustand	
Raumstruktur	gegen Norden / Pausenplatz ausgerichtet gute Raumaufteilung Lehrerzimmer	
Brandschutz	Fluchtkonzept überprüfen	
Hindernisfreiheit	Lehrerzimmer im Hochparterre über Rampe aus Richtung Gemeindesaal erreichbar Spezialunterricht und Lehrerzimmer auf Pausenplatzniveau	
Erdbebensicherheit	Entspricht nicht dem heutigen Standard Auf Erdbebensicherheit prüfen	
Schadstoffe	überprüfen bei Erneuerung

Chancen / Risiken	Gebäude kann mit Sanierung längerfristig weiterbetrieben werden Erweiterung (Anbau, Austockung) prüfen bei Schulraumbedarf Zustand und Nutzungswert sollte wiederkehrend alle 5 bis 10 Jahre geprüft werden

Anlage	Pos.	Beschreibung	Baujahr/ Alter	Dringlichkeit	Betrag CHF
03	Lehrerz., Spez.U., Abwarte	31 Erneuerung Gebäudehülle (Flachdach)		1 bis 2 Jahre	70'000
03	Lehrerz., Spez.U., Abwarte	32 Erneuerung Lehrerzimmer (Einrichtung von 1987)		3 bis 5 Jahre	200'000
03	Lehrerz., Spez.U., Abwarte	33 Fensterersatz (1968)		3 bis 5 Jahre	50'000
	201	Planungskosten und Reserven		30%	100'000
		Approximative Sanierungskosten			420'000

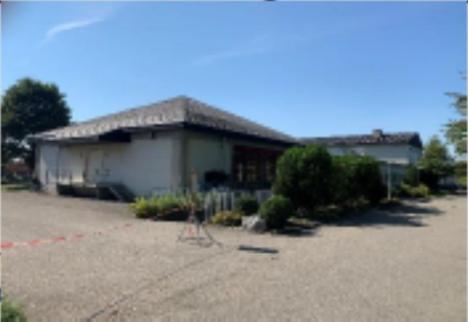
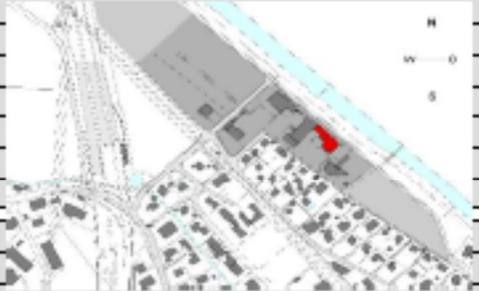
04 Anbau Süd / Bibliothek / Gemeindesaal inkl. Küche / ZS-Anlage

Nutzungswert	GS: Hoher Nutzwert, vielseitig einsetzbar Küche: Gute Infrastruktur ZSA: Einsatzbereit	
Bausubstanz	Tragstruktur in gutem Zustand Bibliothek: Ersatz Dachabdichtung dringend (Schadenfall letztes Jahr)	
Energie	Wärmedämmung aussen prüfen Bibliothek: Ersatz Erkerfenster (Kondenswasserbildung)	
Gebäudetechnik	Elektro Anlagen in gutem Zustand Heizung Erdsondenheizung unter 10-jährig Sanitär Anlagen in gutem Zustand Lüftung über Fenster Solar / PV Potential im Zusammenhang mit Dacherneuerung prüfen	
Raumstruktur	Gute Aufteilung Gemeindesaal und Vorräum, vielseitig einsetzbar	
Brandschutz	Fluchtwege vorhanden und signalisiert	
Hindernisfreiheit	Rollstuhlgängiges WC Hindernisfrei	
Erdbebensicherheit	Entspricht nicht dem heutigen Standard Auf Erdbebensicherheit prüfen	
Schadstoffe	überprüfen bei Erneuerung

Chancen / Risiken	Gebäude kann längerfristig werden Erweiterung (Anbau, Austockung) prüfen bei Schulraumbedarf Zustand und Nutzungswert sollte wiederkehrend alle 5 bis 10 Jahre geprüft werden

Anlage	Pos.	Beschreibung	Baujahr/ Alter	Dringlichkeit	Betrag CHF
04 Anbau Süd	41	Erneuerung Gebäudehülle (Flachdach)		1 bis 2 Jahre	70'000
04 Anbau Süd	42	Fensterersatz Bibliothek (Erkerfenster)		1 bis 2 Jahre	30'000
04 Anbau Süd	43	Fensterersatz Gemeindesaal		5 bis 10 Jahre	50'000
	201	Planungskosten und Reserven		30%	-
		Approximative Sanierungskosten			150'000

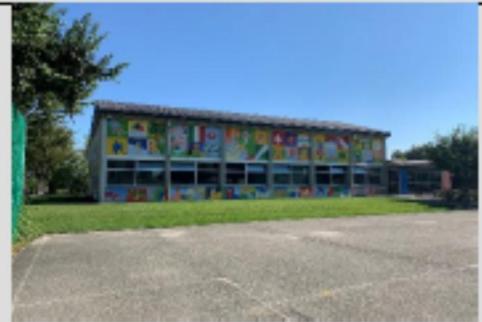
Situationswert	Befindet sich auf Schulareal Kurze Verbindungswege "unter Dach" gut erschlossen	
Nutzungswert	Kapazitätsgrenze erreicht Erfüllt die Sicherheitsstandards nicht mehr Hallengrösse minimal, viele Sportarten können nicht ausgeübt werden.	
Bausubstanz	Dach dringend sanierungsbedürftig Dachraum mit Feuchtstellen (Lager Notbetten ZSA)	
Energie	Alte Fenster Aluminium Fehlende Dachdämmung	
Gebäudetechnik	Elektro Erneuerung notwendig Heizung Erdsondenheizung unter 10-jährig Sanitär Ersatz Sanitäranalgen (Anlagen alt, Zuleitung überdimensioniert) Lüftung über Fenster Solar / PV Potential im Zusammenhang mit Dacherneuerung / Ersatz prüfen	
Raumstruktur	Fehlende Garderoben Hallengrösse minimal, viele Sportarten können nicht ausgeübt werden.	
Brandschutz	Fluchtkonzept überprüfen	
Hindernisfreiheit	Frei zugänglich kein Rollstuhlgängiges WC	
Erdbebensicherheit	Entspricht nicht dem heutigen Standard Auf Erdbebensicherheit prüfen

Schadstoffe	überprüfen bei Erneuerung	
Chancen / Risiken	Ersatzneubau prüfen (2- oder 3-fach Turnhalle prüfen) Standort für Ersatzneubau prüfen Zustand und Nutzungswert sollte wiederkehrend alle 5 bis 10 Jahre geprüft werden

Anlage	Pos.	Beschreibung	Baujahr/ Alter	Dringlichkeit	Betrag CHF
05 Turnhalle	51	Erneuerung Elektroinstallationen		3 bis 5 Jahre	50'000
05 Turnhalle	52	Zusätzliche Garderoben		3 bis 5 Jahre	300'000
05 Turnhalle	53	Erneuerung Sanitärinstallationen (überdimensionierte Zuleitung führt zu Korrosionen) inkl. WC-Anlagen		3 bis 5 Jahre	150'000
05 Turnhalle	54	Erneuerung Gebäudehülle (Eternitdach)		3 bis 5 Jahre	300'000
05 Turnhalle	55	Erneuerung Gebäudehülle (Aussendämmung)		3 bis 5 Jahre	100'000
05 Turnhalle	56	Fensterersatz		3 bis 5 Jahre	200'000
05 Turnhalle	57	Diverse Erneuerungen Turngeräte (BFU Bestimmungen)		3 bis 5 Jahre	200'000
05 Turnhalle	58	Diverses		3 bis 5 Jahre	200'000
	201	Planungskosten und Reserven		30%	500'000
		Approximative Sanierungskosten			2'000'000

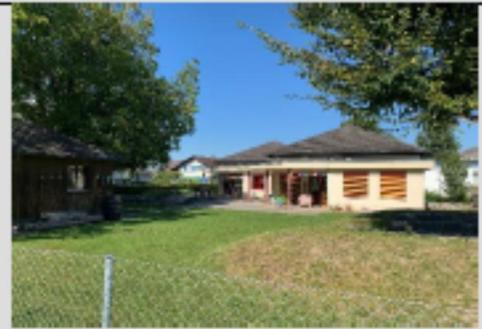
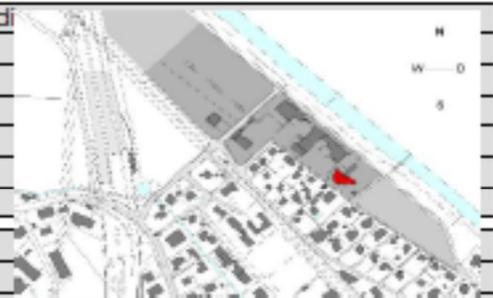
06 Kindergarten 1 und 2

Situationswert	Nähe zum Schulhaus, trotzdem eigenständig und etwas "für sich" alleine stehend gut erschlossen										
<input type="checkbox"/> <input type="checkbox"/> <input type="checkbox"/> <input type="checkbox"/> <input checked="" type="checkbox"/>											
Nutzungswert	Gute Infrastruktur Schöne Aussenanlage										
<input type="checkbox"/> <input type="checkbox"/> <input type="checkbox"/> <input type="checkbox"/> <input checked="" type="checkbox"/>											
Bausubstanz	Guter Allgemeinzustand Doppelschalenmauerwerk										
<input type="checkbox"/> <input type="checkbox"/> <input checked="" type="checkbox"/> <input type="checkbox"/> <input type="checkbox"/>											
Energie	Guter Standard										
<input type="checkbox"/> <input type="checkbox"/> <input type="checkbox"/> <input checked="" type="checkbox"/> <input type="checkbox"/>											
Gebäudetechnik

Elektro	Anlagen in gutem Zustand	Heizung	An Heizung Schulhaus angebunden	Sanitär	Anlagen in gutem Zustand	Lüftung	über Fenster	Solar / PV	Potential im Zusammenhang mit Dacherneuerung prüfen
Elektro	Anlagen in gutem Zustand										
Heizung	An Heizung Schulhaus angebunden										
Sanitär	Anlagen in gutem Zustand										
Lüftung	über Fenster										
Solar / PV	Potential im Zusammenhang mit Dacherneuerung prüfen										
<input type="checkbox"/> <input type="checkbox"/> <input type="checkbox"/> <input type="checkbox"/> <input checked="" type="checkbox"/>											
Raumstruktur	Gute Raumaufteilung Gemeinsame Räume für Handwerken Gemeinsamer Aussenraum										
<input type="checkbox"/> <input type="checkbox"/> <input type="checkbox"/> <input type="checkbox"/> <input checked="" type="checkbox"/>											
Brandschutz	Brandschutzkonzept überprüfen										
<input type="checkbox"/> <input type="checkbox"/> <input checked="" type="checkbox"/> <input type="checkbox"/> <input type="checkbox"/>											
Hindernisfreiheit	Alles auf einem Niveau kein Rollstuhlgängiges WC										
<input type="checkbox"/> <input type="checkbox"/> <input type="checkbox"/> <input type="checkbox"/> <input checked="" type="checkbox"/>											
Erdbebensicherheit	Entspricht nicht dem heutigen Standard Auf Erdbebensicherheit prüfen										
<input type="checkbox"/> <input type="checkbox"/> <input checked="" type="checkbox"/> <input type="checkbox"/> <input type="checkbox"/>											
Schadstoffe	überprüfen bei Erneuerung										
<input type="checkbox"/> <input type="checkbox"/> <input checked="" type="checkbox"/> <input type="checkbox"/> <input type="checkbox"/>											
Chancen / Risiken	Gebäude kann längerfristig weiterbetrieben werden Erweiterung (Anbau) prüfen bei Schulraumbedarf Zustand und Nutzungswert sollte wiederkehrend alle 5 bis 10 Jahre geprüft werden										
<input type="checkbox"/> <input type="checkbox"/> <input type="checkbox"/> <input type="checkbox"/> <input type="checkbox"/>

Anlage	Pos.	Beschreibung	Baujahr/ Alter	Dringlichkeit	Betrag CHF
06 Kindergarten	61	Diverse kleinere Erneuerungen		5 bis 10 Jahre	50'000
	201	Planungskosten und Reserven		30%	-
		Approximative Sanierungskosten			50'000

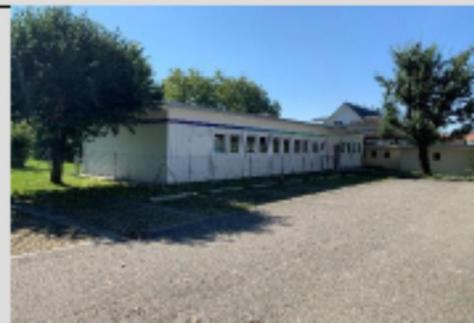
07 Kindergartencontainer 3 (Provisorium)

Situationswert <input type="checkbox"/> <input type="checkbox"/> <input type="checkbox"/> <input type="checkbox"/> <input checked="" type="checkbox"/>	Anbindung an 	
Nutzungswert <input type="checkbox"/> <input type="checkbox"/> <input checked="" type="checkbox"/> <input type="checkbox"/> <input type="checkbox"/>	als Provisorium zweckmässig nicht als Dauerlösung gedacht	
Bausubstanz <input type="checkbox"/> <input type="checkbox"/> <input checked="" type="checkbox"/> <input type="checkbox"/> <input type="checkbox"/>	Neues Holzdach (Dachdichtung, Wärmedämmung) Container	
Energie <input type="checkbox"/> <input type="checkbox"/> <input checked="" type="checkbox"/> <input type="checkbox"/> <input type="checkbox"/>	Dank Klimatisierung i.O. Energieverbrauch für Klimatisierung	
Gebäudetechnik <input type="checkbox"/> <input type="checkbox"/> <input checked="" type="checkbox"/> <input checked="" type="checkbox"/> <input type="checkbox"/>	Elektro Anlagen in gutem Zustand Heizung Klimaanlage Sanitär Anlagen in gutem Zustand Lüftung Klimaanlage, über Fenster Solar / PV geringes Potential

Raumstruktur <input type="checkbox"/> <input type="checkbox"/> <input type="checkbox"/> <input checked="" type="checkbox"/> <input type="checkbox"/>	übersichtlich	
Brandschutz <input type="checkbox"/> <input type="checkbox"/> <input type="checkbox"/> <input checked="" type="checkbox"/> <input type="checkbox"/>	2 Fluchtwege Fluchtwege gekennzeichnet	
Hindernisfreiheit <input type="checkbox"/> <input type="checkbox"/> <input type="checkbox"/> <input checked="" type="checkbox"/> <input type="checkbox"/>	Alles auf einem Niveau kein Rollstuhlgängiges WC	
Erdbebensicherheit <input type="checkbox"/> <input type="checkbox"/> <input type="checkbox"/> <input type="checkbox"/> <input type="checkbox"/>	unbedeutend	
Schadstoffe <input type="checkbox"/> <input type="checkbox"/> <input type="checkbox"/> <input type="checkbox"/> <input type="checkbox"/>	überprüfen bei Erneuerung	
Chancen / Risiken <input type="checkbox"/> <input checked="" type="checkbox"/> <input type="checkbox"/> <input type="checkbox"/> <input type="checkbox"/>	als Provisorium zweckmässig längerfristig

Anlage	Pos.	Beschreibung	Baujahr/ Alter	Dringlichkeit	Betrag CHF
07 Kindergartencontainer	71	Diverse kleinere Erneuerungen		5 bis 10 Jahre	30'000
	201	Planungskosten und Reserven		30%	-
		Approximative Sanierungskosten			30'000

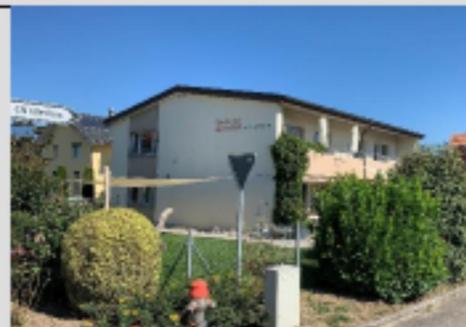
08 Chinderhus (KiTa)

Situationswert	<table border="1"> <tr> <td style="background-color: red;">■</td> <td>■</td> <td>■</td> <td>■</td> <td>■</td> </tr> </table>	■	■	■	■	■	ungünstig gelegen wenig Platz für Fahrzeuge Verkehrsreiche Strasse Keinedirekte Anbindung zur Schule "ab vom Schuss"																				
■	■	■	■	■																							
Nutzungswert	<table border="1"> <tr> <td style="background-color: orange;">■</td> <td>■</td> <td>■</td> <td>■</td> <td>■</td> </tr> </table>	■	■	■	■	■	2 Wohnhäuser, ungeeignet für diesen Zweck																				
■	■	■	■	■																							
Bausubstanz	<table border="1"> <tr> <td style="background-color: orange;">■</td> <td>■</td> <td>■</td> <td>■</td> <td>■</td> </tr> </table>	■	■	■	■	■	Küche sanierungsbedürftig (Haushaltsküche, für Tagi ungeeignet) Diverse Mängel, Sanierungsbedarf																				
■	■	■	■	■																							
Energie	<table border="1"> <tr> <td style="background-color: orange;">■</td> <td>■</td> <td>■</td> <td>■</td> <td>■</td> </tr> </table>	■	■	■	■	■	Wärmedämmung aussen prüfen

■	■	■	■	■																							
Gebäudetechnik	<table border="1"> <tr> <td>■</td> <td style="background-color: yellow;">■</td> <td>■</td> <td>■</td> <td>■</td> </tr> <tr> <td>■</td> <td style="background-color: yellow;">■</td> <td>■</td> <td>■</td> <td>■</td> </tr> <tr> <td>■</td> <td style="background-color: yellow;">■</td> <td>■</td> <td>■</td> <td>■</td> </tr> <tr> <td>■</td> <td style="background-color: yellow;">■</td> <td>■</td> <td>■</td> <td>■</td> </tr> <tr> <td>■</td> <td style="background-color: yellow;">■</td> <td>■</td> <td>■</td> <td>■</td> </tr> </table>	■	■	■	■	■	■	■	■	■	■	■	■	■	■	■	■	■	■	■	■	■	■	■	■	■	Elektro Anlage prüfen Heizung Anlage prüfen Sanitär Anlage prüfen Lüftung über Fenster Solar / PV Potential im Zusammenhang mit Dacherneuerung prüfen
■	■	■	■	■																							
■	■	■	■	■																							
■	■	■	■	■																							
■	■	■	■	■

■	■	■	■	■																							
Raumstruktur	<table border="1"> <tr> <td style="background-color: orange;">■</td> <td>■</td> <td>■</td> <td>■</td> <td>■</td> </tr> </table>	■	■	■	■	■	unübersichtlich (kleine Kinder) beschränkter Aussenraum über 3 Stockwerke																				
■	■	■	■	■																							
Brandschutz	<table border="1"> <tr> <td style="background-color: orange;">■</td> <td>■</td> <td>■</td> <td>■</td> <td>■</td> </tr> </table>	■	■	■	■	■	keine Brandabschnitte (werden aber nächstes Jahr erstellt) Fluchtkonzept überprüfen																				
■	■	■	■	■																							
Hindernisfreiheit	<table border="1"> <tr> <td style="background-color: orange;">■</td> <td>■</td> <td>■</td> <td>■</td> <td>■</td> </tr> </table>	■	■	■	■	■	Viele Treppen, keine Rampen kein Rollstuhlgängiges WC																				
■	■	■	■	■																							
Erdbebensicherheit	<table border="1"> <tr> <td>■</td> <td>■</td> <td style="background-color: yellow;">■</td> <td>■</td> <td>■</td> </tr> </table>	■	■	■	■	■	Entspricht nicht dem heutigen Standard Auf Erdbebensicherheit prüfen

■	■	■	■	■																							
Schadstoffe	<table border="1"> <tr> <td>■</td> <td>■</td> <td>■</td> <td>■</td> <td>■</td> </tr> </table>	■	■	■	■	■	überprüfen bei Erneuerung																				
■	■	■	■	■																							
Chancen / Risiken	<table border="1"> <tr> <td>■</td> <td>■</td> <td>■</td> <td>■</td> <td>■</td> </tr> </table>	■	■	■	■	■	Alternativer Standort prüfen Liegenschaft vermieten oder verkaufen Zustand und Nutzungswert sollte wiederkehrend alle 5 bis 10 Jahre geprüft werden																				
■	■	■	■	■

Anlage	Pos.	Beschreibung	Baujahr/ Alter	Dringlichkeit	Betrag CHF
08	KiTa und Tagesschule	81 Evtl. Zusatzbau infolge Platzmangels		3 bis 5 Jahre	500'000
08	KiTa und Tagesschule	82 Diverse Erneuerungen		5 bis 10 Jahre	100'000
	201	Planungskosten und Reserven		30%	200'000
		Approximative Sanierungskosten			800'000

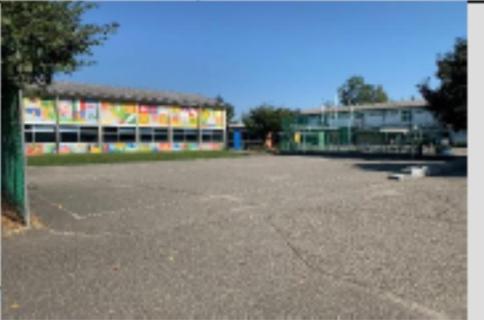
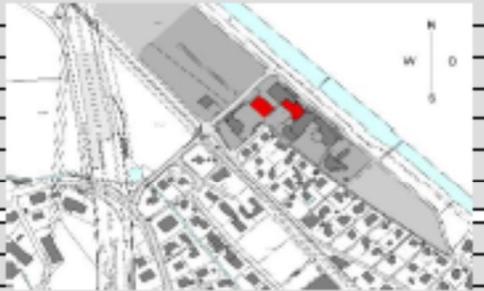
10 Basketball- und Pausenplatz (inkl. Gedeckter Pausenplatz), Rasen Süd

Situationswert	Bildet einen schönen Hof zur Schulanlage Verbindungspunkt Schulhäuser Gedeckter Pausenplatz: Auch für Privat-Anlässe sowie 1. Augustfeier geeignet

<input type="checkbox"/> <input type="checkbox"/> <input type="checkbox"/> <input type="checkbox"/> <input checked="" type="checkbox"/>		
Nutzungswert	Erholungsraum Kinder Freizeitanlage	
<input type="checkbox"/> <input type="checkbox"/> <input checked="" type="checkbox"/> <input type="checkbox"/> <input type="checkbox"/>		
Bausubstanz	Belagsflächen sanierungsbedürftig Als Begegnungsort etwas öde (fehlende Spielgeräte, Hartplatz mit Kunststoffbelag?) Rasen südseitig besser einbinden und attraktiver gestalten	
<input type="checkbox"/> <input checked="" type="checkbox"/> <input type="checkbox"/> <input type="checkbox"/> <input type="checkbox"/>		
Energie	nicht relevant	
<input type="checkbox"/> <input type="checkbox"/> <input type="checkbox"/> <input type="checkbox"/> <input type="checkbox"/>

Gebäudetechnik	Elektro nicht relevant Heizung nicht relevant Sanitär nicht relevant Lüftung nicht relevant Solar / PV nicht relevant	
<input type="checkbox"/> <input type="checkbox"/> <input type="checkbox"/> <input type="checkbox"/> <input type="checkbox"/>		
Raumstruktur	nicht relevant	
<input type="checkbox"/> <input type="checkbox"/> <input type="checkbox"/> <input type="checkbox"/> <input type="checkbox"/>		
Brandschutz	nicht relevant	
<input type="checkbox"/> <input type="checkbox"/> <input type="checkbox"/> <input type="checkbox"/> <input type="checkbox"/>		
Hindernisfreiheit	nicht relevant	
<input type="checkbox"/> <input type="checkbox"/> <input type="checkbox"/> <input type="checkbox"/> <input type="checkbox"/>		
Erdbebensicherheit	nicht relevant	
<input type="checkbox"/> <input type="checkbox"/> <input type="checkbox"/> <input type="checkbox"/> <input type="checkbox"/>		
Schadstoffe	keine Altlasten bekannt

<input type="checkbox"/> <input type="checkbox"/> <input type="checkbox"/> <input type="checkbox"/> <input type="checkbox"/>		
Chancen / Risiken	Rasen südseitig besser einbinden und attraktiver gestalten Spielgeräte, Hartplatz mit Kunststoffbelag, Neugestaltung Zustand und Nutzungswert sollte wiederkehrend alle 5 bis 10 Jahre geprüft werden	
<input type="checkbox"/> <input type="checkbox"/> <input type="checkbox"/> <input type="checkbox"/> <input type="checkbox"/>

Anlage	Pos.	Beschreibung	Baujahr/ Alter	Dringlichkeit	Betrag CHF
10	Basketball- / Pausenplatz	102 Installationen, Spielgeräte		5 bis 10 Jahre	100'000
	201	Planungskosten und Reserven		30%	-
		Approximative Sanierungskosten			100'000
